研究論文

2001年芸予地震による建築構造物の被害

Damage to Building Structures Caused by the Geiyo Earthquake in 2001

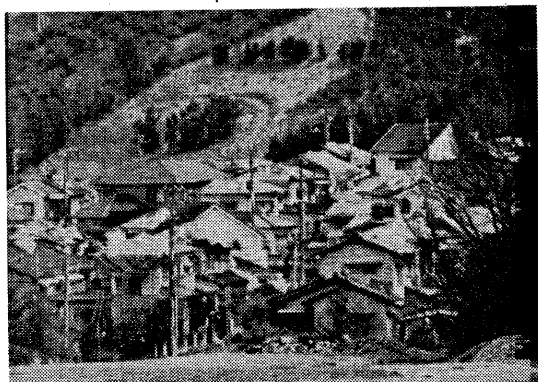
広島・愛媛両県で住宅の屋根瓦の被害が多発していた。特に、比較的古い住宅で棟瓦が崩れて屋根に散乱しているものも多く見られた。調査した範囲では、愛媛県松山市の伊台ハイツ周辺で、屋根瓦に被害を受けた住宅が多かった(写真1)。

写真1 木造住宅の屋根被害 (愛媛県松山市)

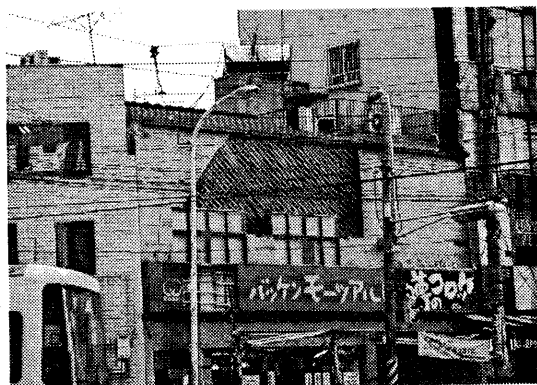
住宅地、商業地を問わず、かなり大きな面積の仕上モルタルが一体となって落下したケースが多数見られた。特に、写真2に示す西広島駅前の商店街では落下したモルタルと、それに伴って崩壊したアーケードの下敷きになり数名が軽傷を負っている。

写真2 仕上げモルタルの剥落 (広島県広島市)

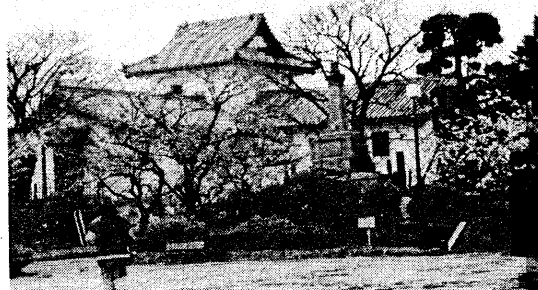
今回被害を受けた地域には、ユネスコの世界遺産に指定されている厳島神社をはじめ多くの文化財建築が存在するが、その被害はいずれも軽微であったとされている²⁾。筆者らが調査した愛媛県今治市の今治城も石垣の崩壊が数箇所みられたものの、建物の被害は棟瓦の落下が3棟、土壁の開口部周辺の亀裂がわずかに見られる程度であった(写真3)。

写真3 今治城の棟瓦の被害 (愛媛県今治市)

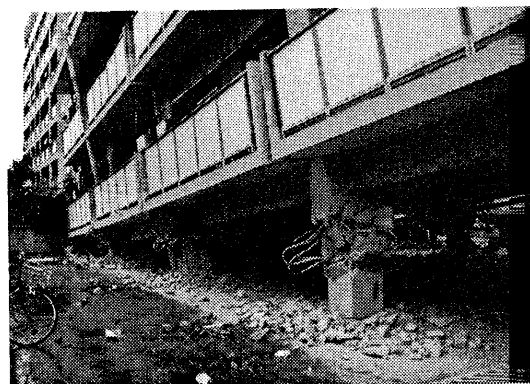
なお、愛媛県今治市の3階建集合住宅は、ピロティ形式となっていた1階が柱のせん断破壊により層崩壊したが、今回の調査時にはその大部分の解体作業が進んでおり、詳細な被害調査は不可能であった。写真4は、地震直後に撮影されたものである。

写真4 ピロティ建物の1階層崩壊
(愛媛県今治市)

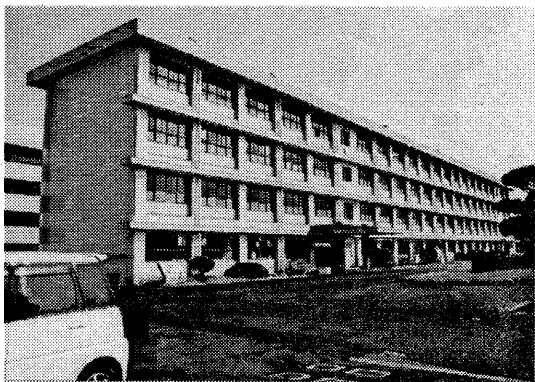
写真5は、震源から北26kmに位置する西条農業高等学校の一般教室棟の全景を示す。この建物は昭和42年に建築されたRC造4階建である。主な被害は柱のせん断ひび割れならびにせん断破壊であった。

写真5 西条農業高等学校一般教室棟の全景
(広島県東広島市)

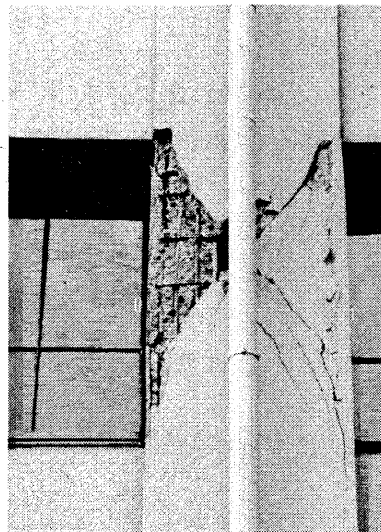
写真6はこの建物の2階で最も大きな損傷を受けた柱を示すが、せん断ひび割れとコンクリートの剥落がみられ、内部の補強筋が露出している。この柱の主筋は直径19mmの丸鋼で、帯筋は直径9mmの丸鋼が250mm間隔で配筋されており、副帯筋も配筋されていた。また、この柱のコンクリートのかぶり厚さは30mmであったが、主筋および帯筋には発錆が確認された。

写真6 北側の2階柱のせん断破壊（損傷度Ⅳ）

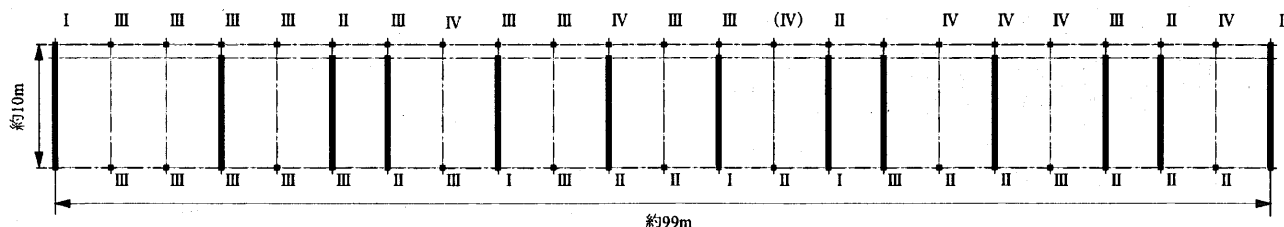
図2 一般教室棟の2階柱割と損傷度

図2に最も被害の大きかった2階の平面的な柱割を示す。図中には46本の外柱に対する被害調査結果から文献5)に従って判定した各柱の損傷度も合わせて示

している。ここで括弧付きの損傷度は、1階の柱の損傷度から決まった当該柱の損傷度を示す。全体的に北側の柱の損傷が南側に比べて大きい。これは北側と南側の柱の形状比（柱内法高さの柱せいに対する比）の違いによるものと考えられる。具体的には、南側は採光に配慮して窓の高さが高いためにほとんどの柱の形状比が約2.7であったが、北側柱の形状比は1.7であった。この建物においては2階の桁行方向の被害が最も大きく、文献5)の方法によれば、この建物の被災度は中破と判定された。

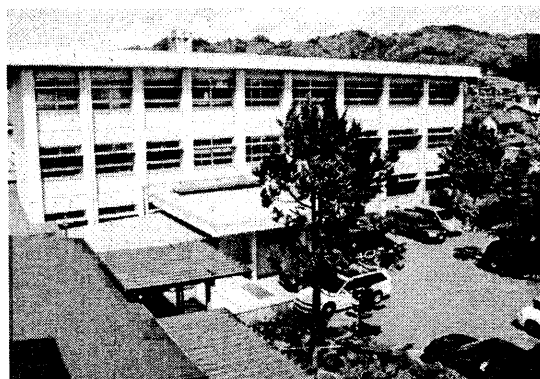
写真7に普通教室棟（北校舎）の全景を示す。この建物は昭和42年に建設されたRC造3階建である。主に1,2階の柱にせん断ひび割れが生じるなどの被害を受けていた。

写真7 湯築小学校普通教室棟（北校舎）の全景
(愛媛県松山市)

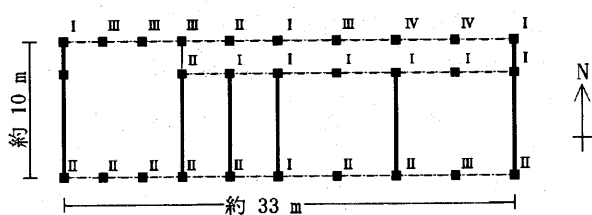
図3 北校舎の2階柱割と損傷度

図3は最も被害の大きかった1階の平面的な柱割を示す。図中には27本の柱に対する被害調査結果から文献5)に従って判定した各柱の損傷度も合わせて示している。この建物でも、形状比が約3の北側柱の被害が、形状比が3.5の南側柱よりも大きい傾向が見られた。この建物においては1階の桁行方向の被害が最も大きく、文献5)の方法によれば、この建物の被災度は中破と判定された。

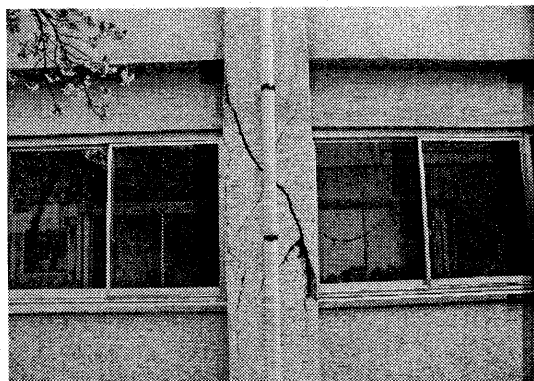
写真8は、図3中の○印で示した柱の外観を示しており、写真9は、内装とかぶりコンクリートを取り除いたものを建物内から見たものである。これらの写真より、コアコンクリートにもせん断ひび割れが生じていることがわかる。この柱の主筋は直径19mmの丸鋼で、帯筋は直径9mmの丸鋼（端部形状は90度フック）が200mm間隔に配筋されていた。

写真8 北側の1階柱のせん断破壊（外観）

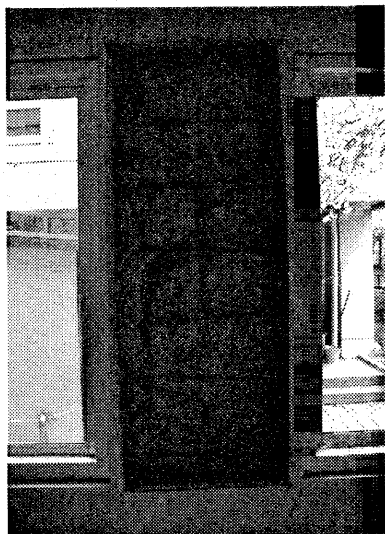
写真9 北側の1階柱のせん断破壊（内観）

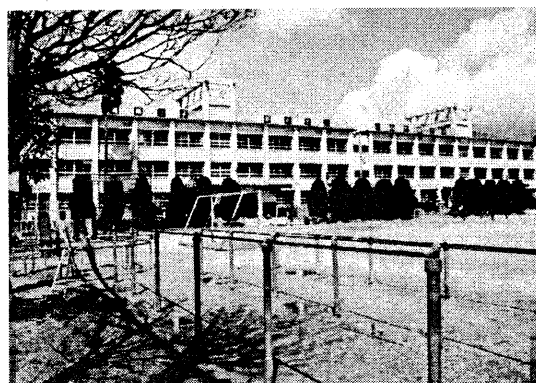
写真10は、管理教室棟（南校舎）の全景を示す。この校舎は昭和39年に建設されたRC造3階建である。写真11は、北側の1階部分の柱を示しているが、このように、主に1, 2階の柱にせん断ひび割れが生じるなどの被害を受けていた。

写真10 湯築小学校管理教室棟（南校舎）の全景
(愛媛県松山市)

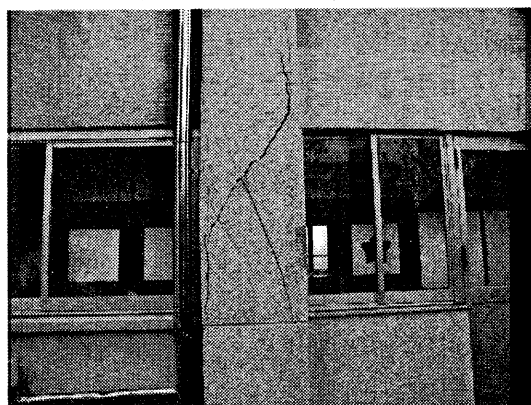
写真11 北側の1階柱のせん断破壊

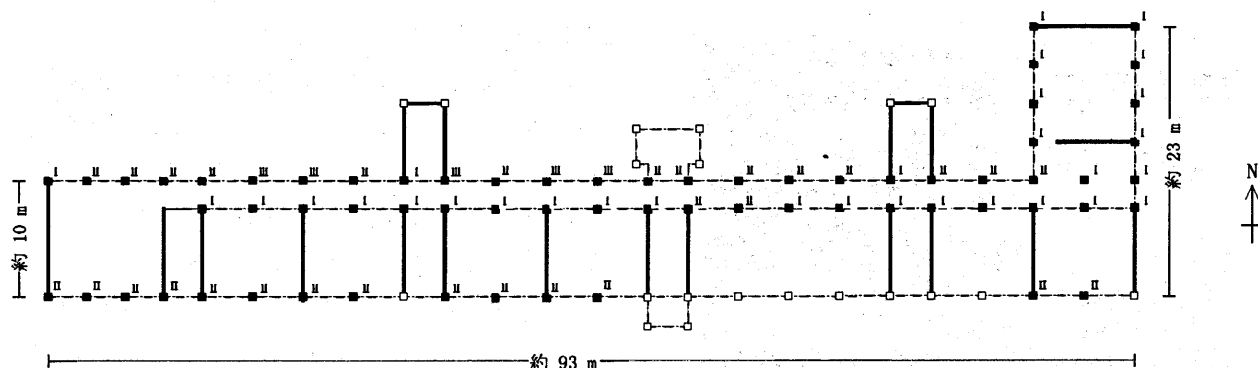
図4は南校舎の最も被害の大きかった2階の平面的な柱割を示す。図中には86本の柱に対する被害調査結果から文献5)に従って判定した各柱の損傷度も合わせて示している。ここで、南側の外柱と北側の平面的に張り出した部分の柱の調査は地上から見上げて行ったので、ひび割れが確認された柱の損傷度をⅡとし、ひび割れが確認されなかった柱の損傷度は不明とした(図中の□印)。この建物でも、形状比が約2の北側柱の被害が、形状比が3.5の南側柱よりも大きい傾向が見られた。この建物においては2階の桁行方向の被害が最も大きく、文献5)の方法によれば、この建物の被災度は中破と判定される。

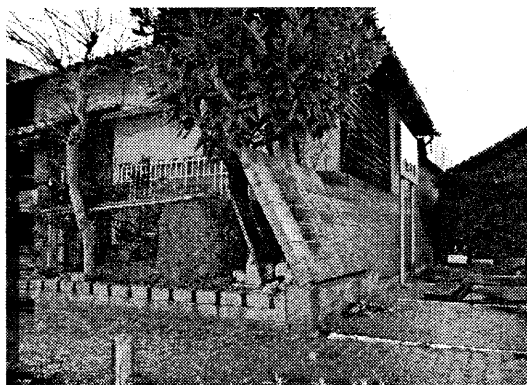
写真 12 は、塀の脚部から転倒したブロック塀を示す。この塀は縦筋が全く配筋されていないため、面外方向の曲げ抵抗力が極めて小さく転倒に至ったものと考えられる。

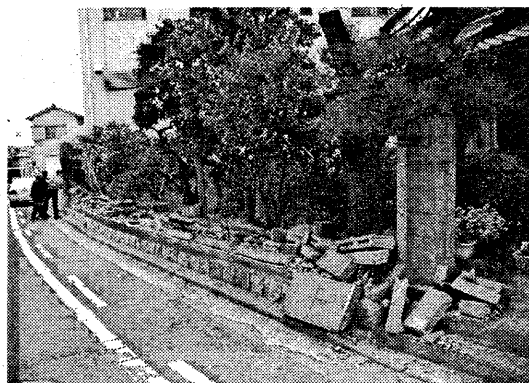
写真13も、ブロック塀の脚部からの転倒事例である。この塀には縦筋・横筋ともに配筋されていたが、ブロック内の縦筋の位置と基礎内の縦筋の位置が異なっており、基礎と一段目ブロックとの目地位置で縦筋が鍵形に折り曲げられていた(写真14)。このため脚部の縦筋が簡単に引き延ばされて転倒に至ったと考えられる。転倒して露出した鉄筋は、錆により断面がかなり小さくなっていた。

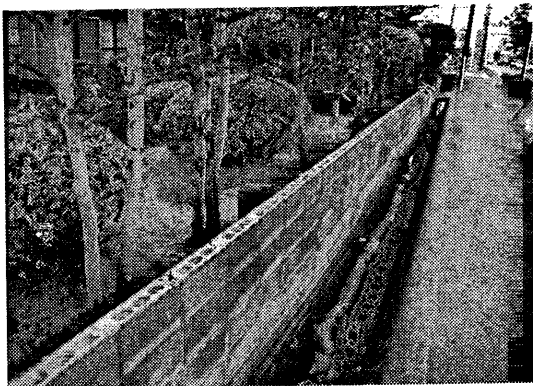
写真15は塀の中間部から転倒したブロック塀である。この塀は8段積で、ブロック5段積の控壁が4,800mm(12列)間隔で設けられていたが、控壁の高さよりも上部の塀が転倒していた。これは、写真15からわかるように、縦筋が壁頂の横筋に定着されていないし、縦筋が著しく錆びておりブロックと一体になっていないので、縦筋が転倒防止の効果をほとんど発揮できなかったためと考えられる。

写真15 中間部から転倒したブロック塀
(愛媛県東予市)

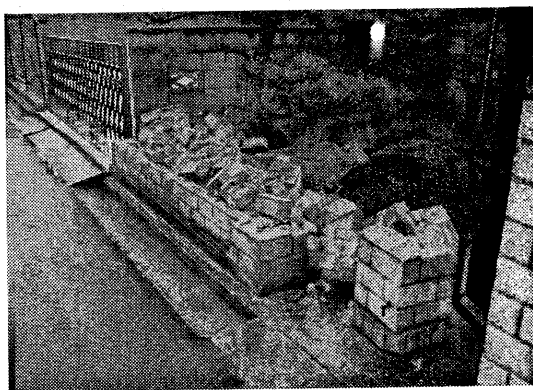
上記のコンクリートブロック塀の他に、中実なコンクリートれんがを用いた無補強の門柱ならびに塀の転倒事例が今治市などで比較的多く確認された(写真16参照)。これらの塀に使用されていたコンクリートれんがの寸法は、120 mm×240 mm×100 mmで、中実であり補強筋を挿入できる形状にはなっていなかった。

写真16 コンクリートれんがを用いた無補強の門柱
および塀の被害 (愛媛県今治市)

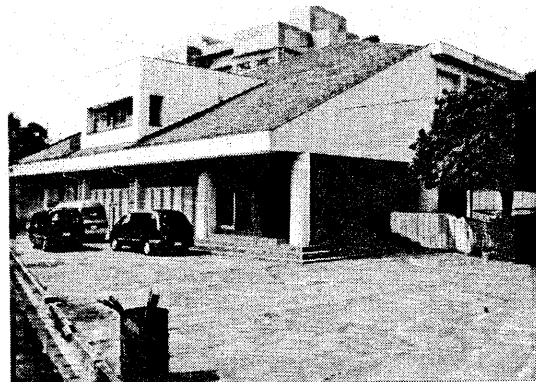
写真17 清水ヶ丘高等学校の体育館の全景
(広島県呉市)

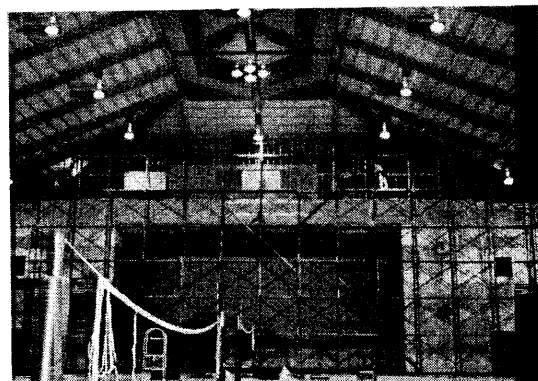
今回の地震では、学校の体育館を中心とした鉄骨造建物の天井や壁などの内装材(二次部材)の落下が目立った。地震発生が春休み中の土曜日の午後であったことで人的被害を免れたケースが多かったようだが、写真17に示す呉市内の清水ヶ丘高等学校の体育館では、部活動中の生徒数名がステージ上の壁から落下してきたプラスターボードにあたり負傷している(写真18)。また、写真19に示す熊野第二小学校の体育館では天井の仕上材のおよそ半分が落下する被害がみられた(写真20)。この体育館では、当日、行事が行われており、児童ら数十人が使用していた。しかし、行事が終わり、教室棟の方へ移動した直後に地震が発生したため、負傷者を出さずにすんだと校長から伺った。特に学校の体育館では、児童・生徒などが使用している可能性が高いこと、かなり高い位置から部材が落下する可能性があることなど人的被害を招く危険性は高い

写真18 写真17の内部の仕上げ材の落下

といえる。また、公立学校の体育館などは、地震時に公共の避難場所に指定されている場合が多く、被害を受けると避難所として機能しないばかりか、余震によって避難者が危険さらされる。このようなことを考えると公共施設の二次部材の落下危険度チェックが必要であるといえる。

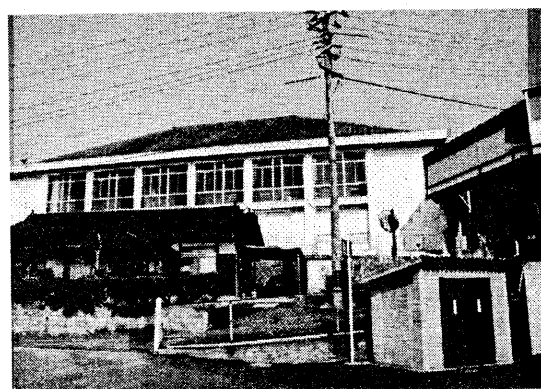
写真19 熊野第二小学校の体育館の全景
(広島県安芸郡)

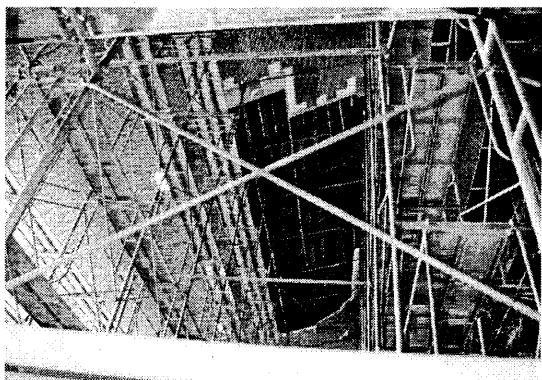
写真20 写真19の天井の仕上げ材の落下

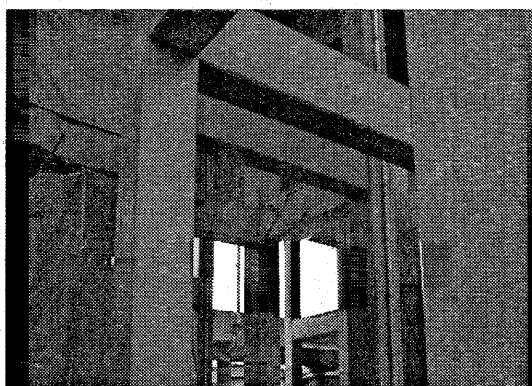
写真21はJR山陽新幹線高架橋（三原市）のRC造梁のせん断破壊の状況である。柱には顕著な被害が生じておらず、この梁のせん断破壊は、梁の材軸方向が単スパン構造かつスパン長に対し層高が高く、柱の曲げ変形により梁が強制的に大きな変形を受けたことによるものと考えられる。なお、文献6）では三原・新岩国間の高架橋で197本の梁にひび割れや剥落が生じたと報告されている。

写真21 新幹線高架橋梁のせん断ひび割れ
(広島県三原市)
