2016年熊本地震における液状化被害の概況と被害分布図

小山 拓志*・手代木 功基**・土居 晴洋*

An Outline of Damage from Liquefaction and a Liquefaction Damage Distribution Map resulting from the 2016 Kumamoto Earthquake

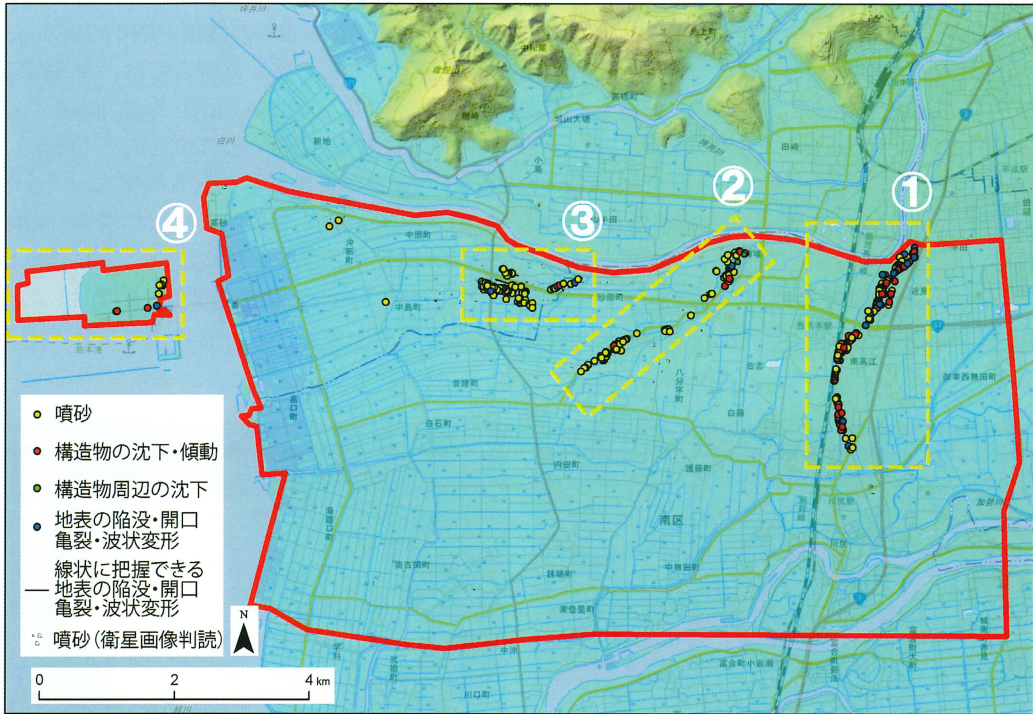
図6 調査範囲における液状化被害の分布

現地踏査では、とくに液状化の発生が顕著であった、①南区近見、南高江、白藤、八幡付近、②南区土河原町、砂原町、孫代町、浜口町、八文字町付近、③西区小島上町、中原町、中島町付近、④熊本港の4つの地域における被害の概況を記載し、被害分布図を作成した。これらの地域における現地踏査では、噴砂 259 地点、建造物の沈下・傾動 104 地点、建造物周辺の沈下（抜け上がり）4 地点、地表の陥没・開口亀裂・波状変形 159 地点が確認された（表 1）。

Google Earth 画像の判読では、現地踏査を実施した範囲より広範囲で噴砂の発生が確認された。一方で、比較的判読し易い農地（畑地）や草地の噴砂が、4月15日取得の Google Earth 画像では確認できなかった地点においても、本震後に実施した現地踏査（4月18日、5月18日）では確認されるなど、14日の前震と16日の本震では液状化の発生地点および発生状況が異なっていた可能性がある。以下に、液状化の発生が顕著であった上述の地域ごとに、詳細な液状化被害の概況と被害分布図を示す。

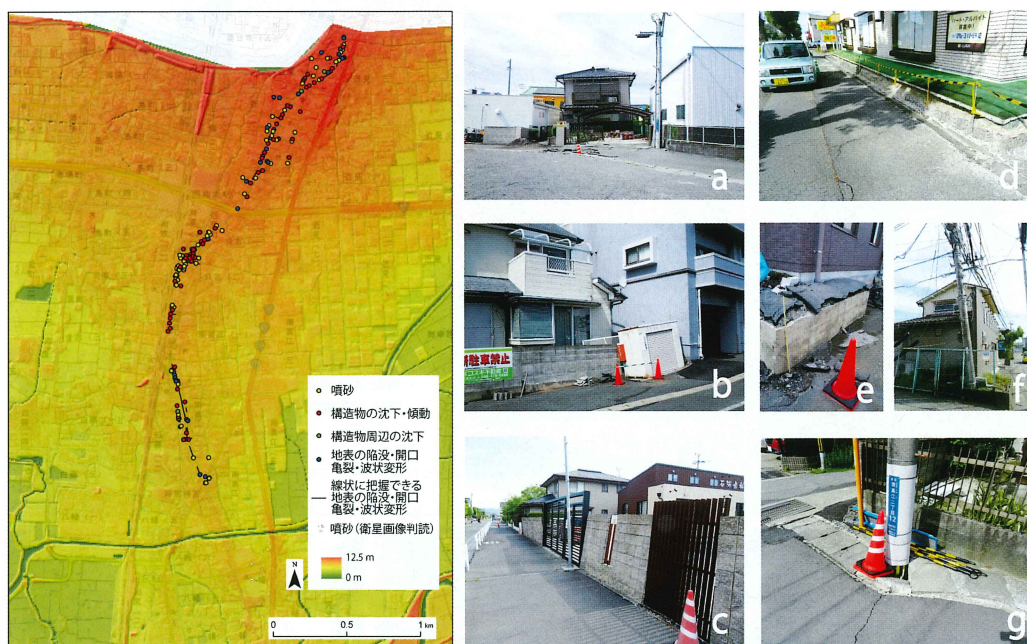
図7 南区近見, 南高江, 白藤, 八幡付近の液状化被害分布図と被害概況

南区近見, 南高江, 白藤, 八幡付近は、現地踏査を実施した地域の中で最も液状化被害が顕著な地域である。液状化被害は、街道に沿うようなかたちで、帯状に 3km ほど連続的に発生した。液状化被害は、主に噴砂、開口亀裂、路面陥没・波状変形、宅地地盤・舗道・電柱の沈下・傾動が発生し、とくに液状化が原因と考えられる戸建住宅の沈下・傾動が、他の地域に比べて多く見受けられた。

図 7 (a) ~ (c) は、戸建住宅や構造物の沈下・傾動の様子である。とくに、道路に並行する水路沿いの戸建住宅や構造物の被害が顕著であった。これは、戸建住宅や構造物の基礎地盤が、液状化によって水路側に流動 (側方流動) したことで発生したと考えられる。図 7 (d), (e) は、他の地域ではそれほど確認されなかった、周辺地盤の沈下に伴う建造物の抜け上りの様子である。とくに被害の大きかった病院では、約 90~100cm の抜け上がりによって (図 7 (e)), 入口に大きな段差が生じてしまい、スロープを設置するほどであった。また、本地域は電柱の傾動・沈下も顕著で、電柱の際から多量の噴砂が発生した地点も見受けられた (図 7 (f), (g))。

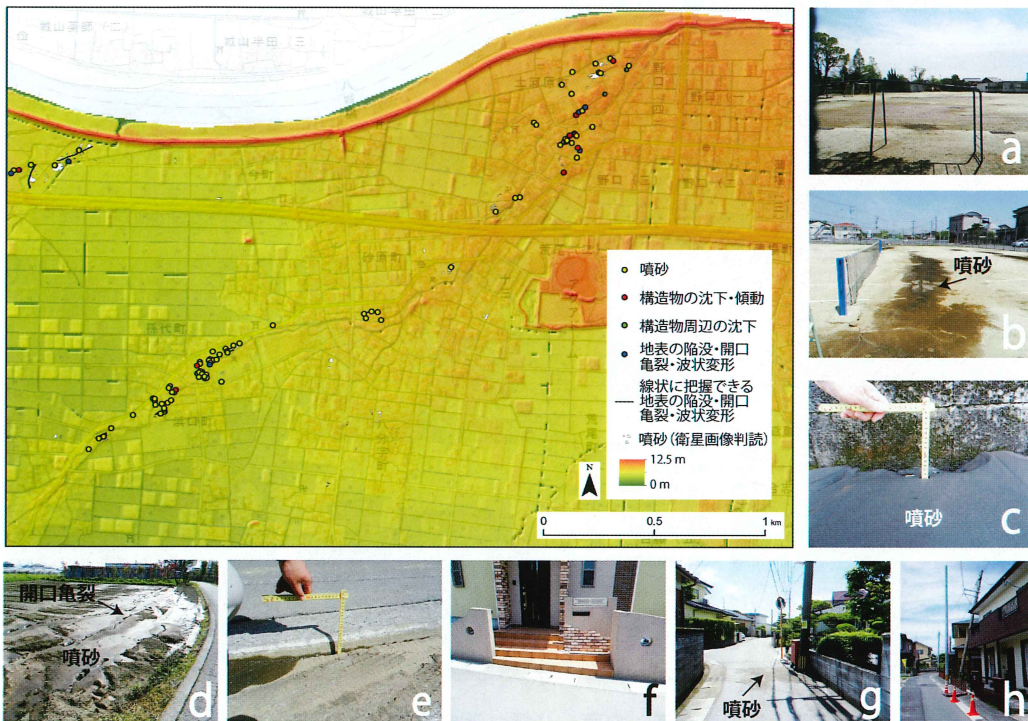
図8 土河原町，砂原町，孫代町，浜口町，八文字町付近の液状化被害分布図と被害概況

南区土河原町，砂原町，孫代町，浜口町，八文字町付近では，液状化による噴砂の堆積が顕著で，ほかに開口亀裂，路面陥没・波状変形といった被害が見受けられた。また，一部地域では，液状化が要因と考えられる宅地地盤・舗道・電柱の僅かな沈下・傾動が確認された。これらの被害は，本地域の北東-南西方向に約2.4km，幅約100～150mという，直線的かつ狭い範囲において局所的に生じたという特徴を有する（図8）。

図8(a)，(b)は，グラウンドとテニスコートに発生した開口亀裂と噴砂である。開口亀裂は亀裂の幅5～10cm，長さ約5m（最大20m）で，噴砂の堆積厚は5cmであった。小学校のグラウンドには，現地踏査の際に水溜りが存在していたことから，噴水現象も同時に発生したと推測される。また，噴砂は舗道の亀裂や塀の間からも発生し，厚さ約6cmの堆積が確認された（図8(c)）。畑地には，亀裂の幅約10cm，長さ5～20m程度の開口亀裂と，直径5～10cmの噴砂孔が多数生じており，そこから多量の噴砂が発生していた（図8(d)）。図8(e)は，液状化が原因と考えられる宅地地盤と舗道の不同沈下の様子で，6～10cm程度の沈下が生じた。また，宅地地盤の不同沈下によって戸建住宅が傾動し，門扉が傾いた戸建住宅や（図8(f)），玄関扉に隙間が生じた戸建住宅が見受けられた。図8(g)，(h)は，電柱の傾動で，電柱の間からは噴砂の発生が認められた。

現地調査時に実施した住民へのヒアリングでは，前震の直後に「水の流れる・噴き出すような音が聞こえた」，「本震でも同じ場所から噴砂が発生した」との証言が得られた。このことか

ら、本地域では前震直後に液状化が発生し、前震で生じた開口亀裂などから、本震の際に再度噴砂が発生したと考えられる。

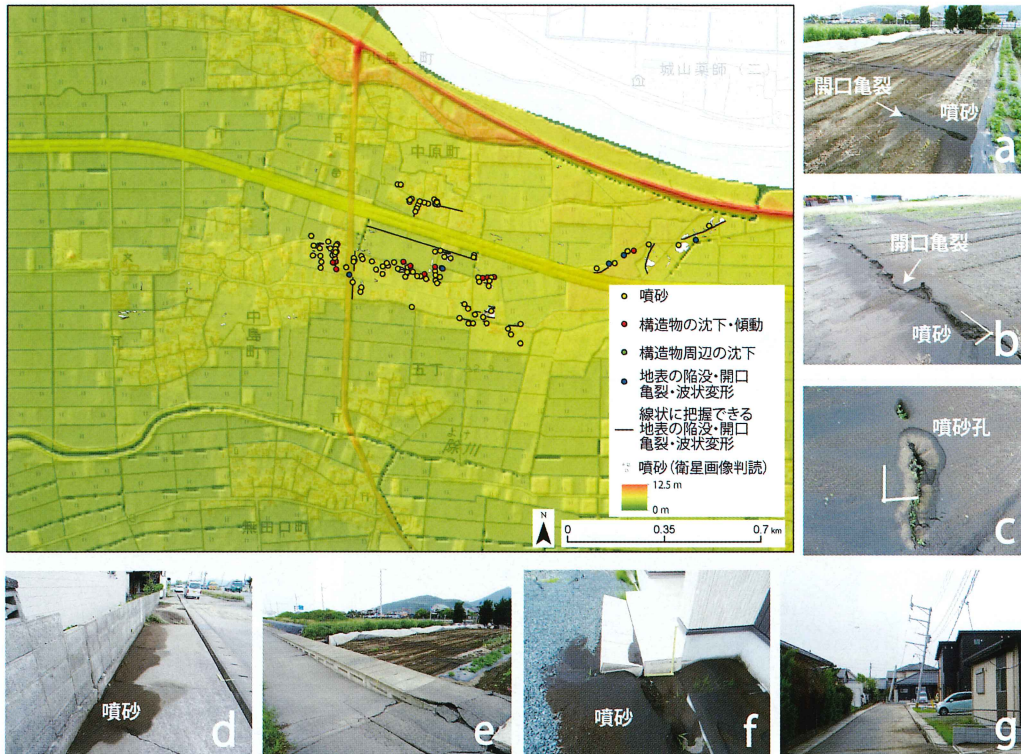
図9 液状化被害分布図と被害の概況

白川の左岸側に位置する西区小島上町，中原町，中島町付近では、液状化による噴砂の発生が顕著で、ほかに開口亀裂，路面陥没・波状変形といった被害が見受けられた。また、液状化が要因と考えられる，宅地地盤・舗道・電柱の沈下・傾動が確認された。同地区の液状化被害も比較的局所的に発生しており，その範囲はおおよそ0.2 km²であった。

この地区は、とくに畑地における開口亀裂と多量の噴砂の発生が顕著で、最大で亀裂の幅20cm，長さ35mという開口亀裂も確認された。それ以外の開口亀裂は、概ね亀裂の幅10cm，長さ約1～5mで，噴砂の堆積厚は5～7cmであった(図9(a)～(c))。また，噴砂は舗道の亀裂や塀の間からも発生し，厚さ約5cmの堆積が確認された(図9(d))。図9(e)，(f)は，液状化が原因と考えられる宅地地盤と舗道の不同沈下の様子である。舗道の沈下・変形は，長い場所で120mにも及び，40～60cmの沈下が確認された(図9(e))。また，戸建住宅被害としては，液状化が原因と考えられる宅地地盤の不同沈下によって沈下・傾動した戸建住宅が，数地点確認された(図9(f))。さらに，同地域では，電柱の傾動や沈下も複数の地点で確認された(図9(g))。

現地調査時に実施した住民へのヒアリングでは、「前震の直後に多くの地点で液状化が発生し、噴砂・噴水現象がみられた」、「本震でも同じ場所から噴砂が発生した」、「舗道と畑地の境界にこれまでは段差がなかったが、液状化によって段差ができた」との証言が得られた。一方で、「前震では液状化が発生しなかったのに、本震で液状化が発生した地点が多々ある」、「前震よりも本震のほうが液状化の発生地点が多かったと思う」との証言もあった。事実、2016年4月15日撮影のGoogle Earth画像では噴砂の確認ができないにもかかわらず、本震後に実施した4月18日の現地調査では、開口亀裂と多量の噴砂が確認された地点があった。このことから、同地域は前震、本震共に液状化が発生し、多量の噴砂が発生したと考えられる。

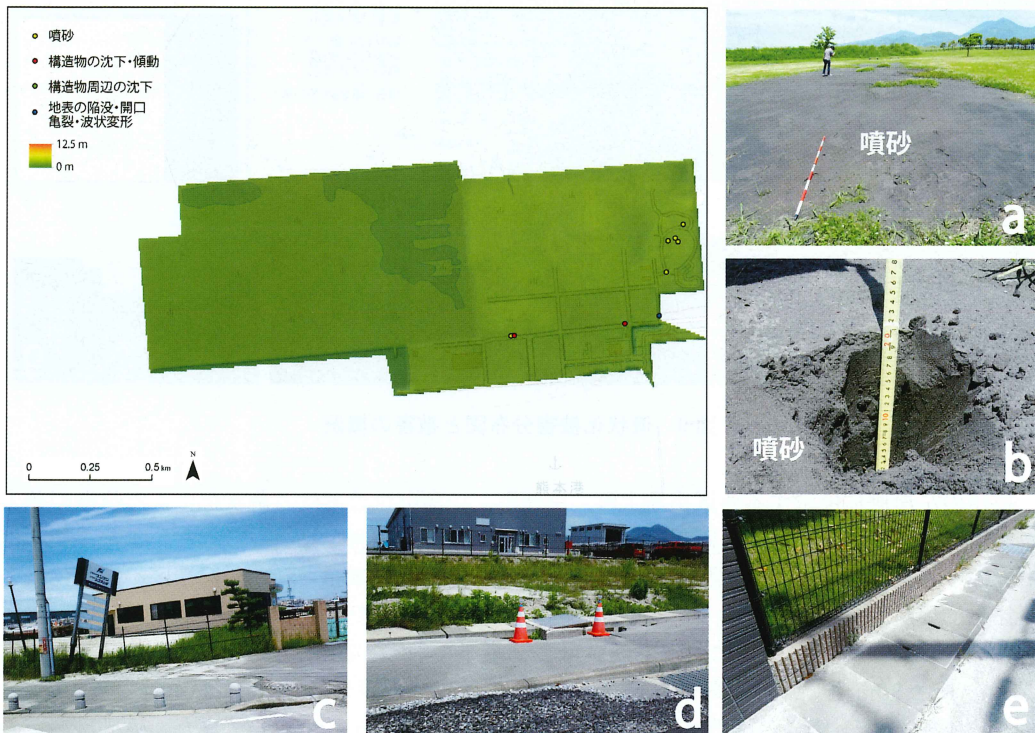
図 10 西区新港（熊本港）の液状化被害分布図と被害概況

西区新港の港湾施設である熊本港は、人工島（埋立地）に立地している。ここでは、液状化は概ね島の東側で発生し（図 10）、とくに公園の芝地には、6～7箇所の噴砂孔（最大直径 25cm）から、多量の噴砂が発生していた（図 10(a)）。噴砂厚は厚いところで 20cm もあり（図 10(b)）、噴砂の発生域も広域であった。他方で、4月15日取得のGoogle Earth画像では、この噴砂域

を判読することができなかった。草地や畑地に発生した噴砂は、色の違いから判読することはそう難しいことではないため、この噴砂は本震で発生した可能性がある。

図10(c)～(e)は、構造物の沈下・傾動および舗道の不同沈下(5～10cm)の様子である。熊本港においては、その他、舗道の波状変形や橋の橋台に高さ60cm程度の段差が生じるといった被害が発生した。橋台に生じた段差は、液状化によるものか定かではないが、液状化によって道路側の地表全体が水域側に流動したことによって接合部に圧力がかかり、橋台が破損(隆起)した可能性がある。

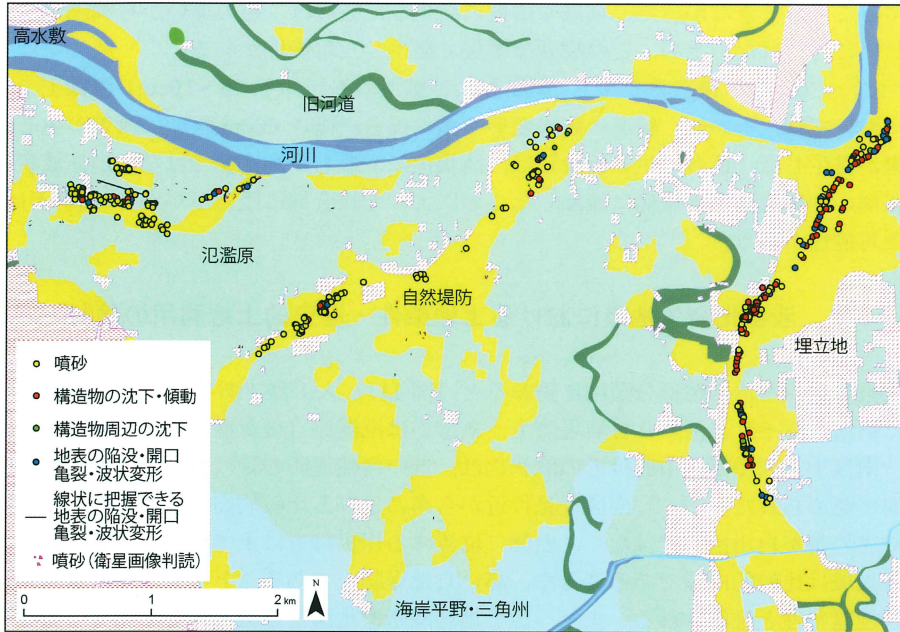
図 11 液状化被害地点と地形の分布

液状化被害地点を治水地形分類図に重ねると(図11)、人工島である熊本港を除いて、液状化は主に旧河道やそれに沿った自然堤防上、あるいは氾濫原(後背湿地)上で発生している。とくに、南区土河原や西区中原付近の液状化は、低い自然堤防の縁において、帯状に発生している傾向が認められた。一方で、南区近見付近から南に延びる比較的高い自然堤防上において、液状化被害の帯が白川沿いではなく、内陸に位置する川尻付近にまで続いている。本来であれば、この地域は比較的内陸であることや、高い自然堤防上であることなどから、液状化の発生しにくい地盤特性と推測される。また、国土地理院基盤地図情報数値標高データ(5mメッシュ)を利用して作成した段彩図(図7)でも、この地域に明瞭な旧河道の痕跡を認めることはできない。そのため、本地域で液状化が発生した要因については、単純な土地条件だけで説明することは難しい。

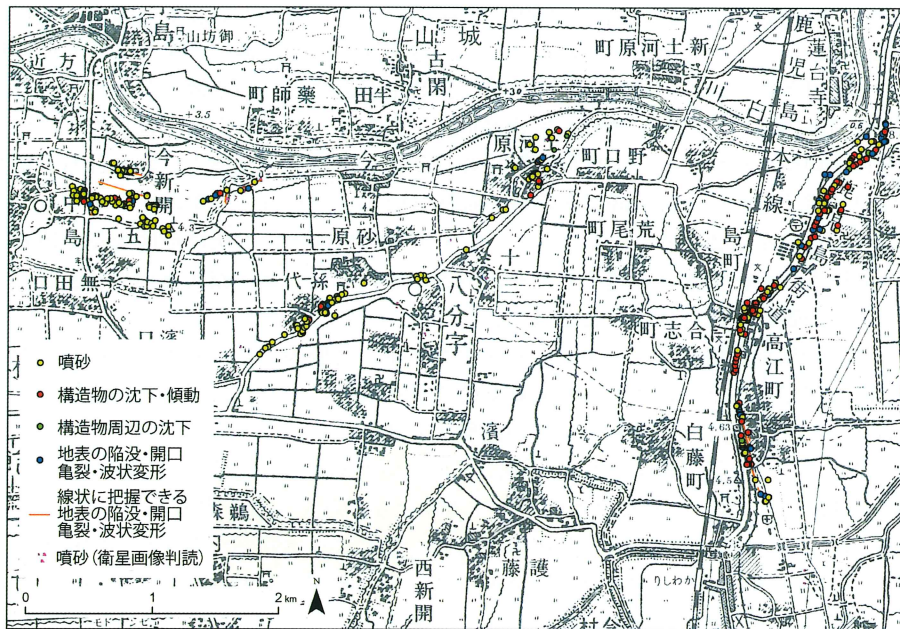
図 12 明治 34 年測図旧版地形図との重ね合わせ

図12に、本地域において最も古い1901年(明治34年)測図の旧版地形図に、液状化被害地点を重ね合わせたものを示す。これによると、氾濫原(後背湿地)は現在よりも広い範囲が水田として利用されており、そのような場所に液状化が発生している地点が認められる。したがって、今回の地震において氾濫原(後背湿地)上で発生した液状化発生地点の中には、過去に水田として利用されていた、水はけの悪い軟弱地盤上で発生した地点が含まれると推測される。一方で、明治34年には、既に土河原や孫代付近、中原付近には集落が形成されており、近見付近には街道を確認することができる。つまり、明治34年の旧版地形図を見る限りでは、やはり近見付近において水域の埋め立てや旧河道の存在といった、液状化発生要因として指摘できるだけの明瞭な根拠を見出すことはできない。
